## Analisis Fuel Leak Repetitive Problem Pada Pesawat Boeing 737 di Maskapai ABC

Ahmad Al Muhraj<sup>1,\*</sup>, Mufti Arifin<sup>2</sup>, Erna Shevilia<sup>3</sup>

Program Studi Teknik Penerbangan, Universitas Dirgantara Marsekal Suryadarma  
Jl. Protokol Halim Perdanakusuma-Jakarta Timur

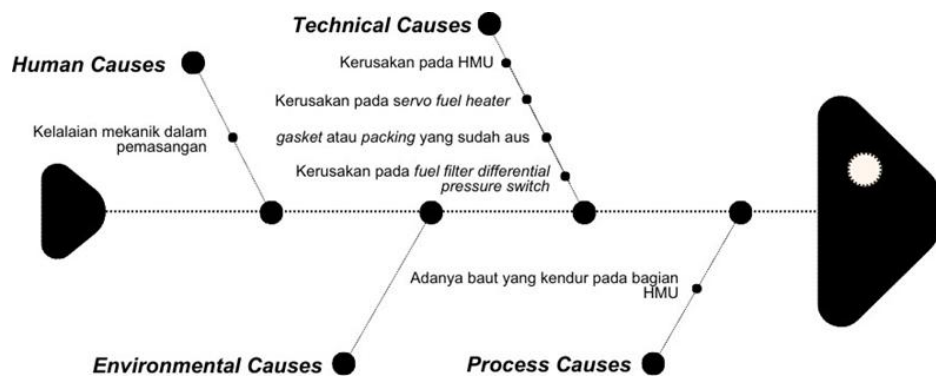
**Gambar 2.** Fishbone klasifikasi permasalahan *fuel leak repetitive problem*

**Gambar 2** merupakan hasil klasifikasi permasalahan *fuel leak repetitive problem* yang ditampilkan dalam bentuk fishbone diagram. Penyebab bisa diklasifikasikan ke dalam beberapa kategori besar, Teknis (*Technical Causes*) Kesalahan pada komponen, peralatan atau teknologi, Proses (*Process Causes*) Kesalahan dalam prosedur atau metode kerja, Manusia (*Human Causes*) Kesalahan karena kelalaian atau kurangnya keterampilan, Lingkungan (*Environmental Causes*) : Faktor luar seperti cuaca, suhu, atau kondisi eksternal yang mempengaruhi kinerja. Berikut klasifikasi permasalahan ditampilkan pada **Tabel 10**.
