## Analisis Insiden Drone PIXYZ RTK X-245 Skymagic pada Acara Drone Light Show Bundaran HI Tahun Baru 2025

<sup>1, 2, 3</sup>Teknik Penerbangan, Fakultas Teknologi Dirgantara dan Industri, Universitas Dirgantara  
Marsekal Suryadarma, Jakarta

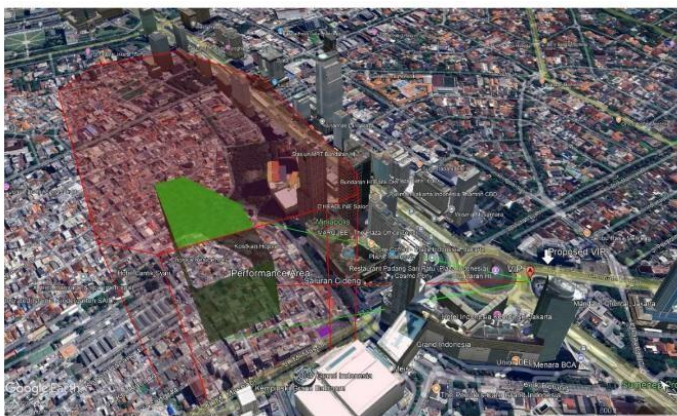
**Gambar 2** TOLZ Area tampak samping [11]

Lingkungan operasi di kawasan Bundaran HI yang dikelilingi oleh gedung-gedung tinggi (Gambar 2) berkontribusi signifikan terhadap degradasi kualitas sinyal navigasi dan komunikasi. Efek urban canyon menimbulkan fenomena multipath dan penghalangan garis pandang ke satelit GNSS, yang mengakibatkan penurunan akurasi posisi RTK secara mendadak. Pada saat yang sama, kepadatan penggunaan perangkat nirkabel di kawasan perkotaan menyebabkan pita frekuensi 2,4 GHz mengalami tingkat interferensi yang tinggi, sehingga kestabilan komunikasi C2 antara drone dan Ground Control Station (GCS) terganggu. Kombinasi kedua faktor ini memperbesar kemungkinan terjadinya kehilangan kendali secara serentak pada sejumlah drone dalam satu formasi.

2. Efek urban area dari gedung-gedung tinggi menyebabkan multipath dan penghalang sinyal. Pantulan sinyal dan terhalangnya garis pandang ke satelit akibat bangunan tinggi di sekitar lokasi operasi mengganggu penerimaan sinyal GNSS/RTK dan kestabilan komunikasi antara drone dan GCS.

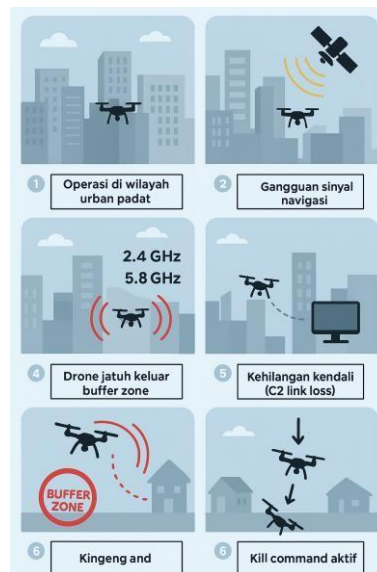
**Gambar 3** Ilustrasi Jatuhnya Drone PiXYZ RTK X-245

Untuk memperjelas alur kejadian, ilustrasi pada Gambar 3 berikut menggambarkan urutan penyebab jatuhnya drone PiXYZ RTK X-245 saat uji coba Drone Light Show di kawasan Bundaran HI. Ilustrasi ini memvisualisasikan faktor lingkungan urban, gangguan sinyal navigasi, interferensi frekuensi, hingga aktivasi kill command yang berujung pada jatuhnya drone di area pemukiman.

Insiden jatuhnya 22 drone PiXYZ RTK X-245 dalam pertunjukan Drone Light Show di Bundaran HI terjadi akibat gangguan sinyal RTK dan C2 secara bersamaan ketika drone berada di wilayah urban padat dengan efek kanal (urban area). Gangguan ini menyebabkan drone kehilangan kendali dan keluar dari buffer zone yang telah ditentukan. Dalam kondisi tersebut, sistem failsafe pada drone aktif secara otomatis, menginstruksikan drone untuk memasuki mode darurat berupa Atti Land atau Kill Command.

seluruh fungsi penerbangan drone secara langsung ketika terjadi kehilangan sinyal total dalam durasi yang ditentukan. Perintah ini dirancang untuk mencegah drone melayang bebas tanpa kendali yang dapat membahayakan area publik. Namun, karena tidak semua drone menerima perintah ini secara serempak atau stabil, sebagian drone mencoba kembali ke Return-to-Home (RTH) sebelum akhirnya kehilangan referensi posisi. Akibatnya, beberapa drone jatuh secara tidak terkendali di area terbuka, sementara lainnya jatuh di atap bangunan atau permukiman warga.

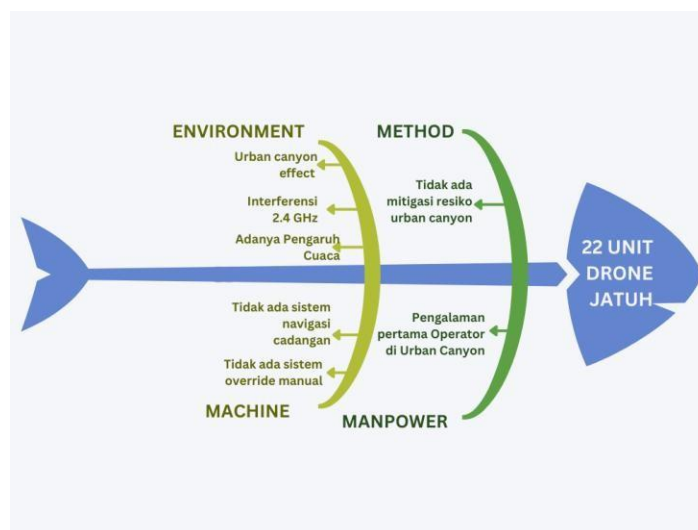
**Gambar 4** Diagram Fishbone

Analisis Root Cause Analysis (RCA) berbasis diagram fishbone memperlihatkan bahwa insiden ini tidak disebabkan oleh satu faktor tunggal, melainkan oleh interaksi kompleks antara faktor lingkungan, sistem teknis, dan prosedur operasional. Faktor lingkungan berperan sebagai pemicu awal gangguan sinyal, sementara keterbatasan desain failsafe dan ketidaksesuaian mitigasi risiko memperbesar dampak gangguan tersebut hingga berujung pada jatuhnya drone (Gambar 4). Hal ini mengindikasikan bahwa sistem keselamatan operasi drone massal di wilayah urban memerlukan pendekatan berlapis (defence in depth) yang tidak hanya mengandalkan satu jenis sistem navigasi atau mekanisme failsafe.

1. Kehilangan sinyal RTK dan C2 secara bersamaan menjadi pemicu utama jatuhnya drone. Drone mengalami kehilangan sinyal navigasi RTK dan sinyal kontrol C2 secara simultan akibat gangguan lingkungan, yang menyebabkan sistem tidak dapat mempertahankan posisi maupun menerima instruksi dari Ground Control Station. Hal ini memicu aktifnya sistem failsafe.

3. Konfigurasi failsafe memicu Atti Landing atau Kill Command tanpa sistem navigasi alternatif. Saat sinyal hilang, sistem failsafe aktif secara otomatis, namun drone tidak dilengkapi dengan sistem bantu navigasi seperti INS atau VPS. Akibatnya, drone tidak dapat menjaga kestabilan atau arah, dan langsung jatuh atau mendarat tanpa kendali.

4. Failsafe tidak mengenali zona pendaratan aman akibat ketiadaan sistem deteksi lokasi darurat. Karena drone tidak dilengkapi kemampuan memperkirakan zona aman secara otonom, maka prosedur failsafe tidak mampu mencegah jatuhnya drone di area berisiko.

5. Interferensi frekuensi pada pita 2.4 GHz menyebabkan gangguan signifikan pada sinyal C2. Lingkungan Bundaran HI yang padat perangkat nirkabel menyebabkan spektrum 2.4 GHz menjadi jenuh. Hal ini memperparah gangguan sinyal kontrol (C2) antara drone dan GCS.

6. Mitigasi risiko yang disusun belum mempertimbangkan kondisi khas wilayah urban seperti Bundaran HI. Dokumen mitigasi tidak mencantumkan pemetaan spektrum, pengujian lokasi, atau penyesuaian teknis terhadap potensi interferensi sinyal. Rencana pengendalian risiko bersifat umum dan tidak kontekstual terhadap lingkungan aktual di lapangan.

1. Operator perlu memperkuat arsitektur navigasi dan komunikasi dengan menerapkan redundansi multi-sensor, seperti integrasi GNSS dengan Inertial Navigation System (INS), Visual Positioning System (VPS), atau sensor optik lainnya, guna mempertahankan stabilitas penerbangan ketika terjadi degradasi sinyal GNSS akibat multipath di lingkungan urban. Selain itu, sistem Command and Control (C2) perlu didiversifikasi melalui penggunaan frekuensi multi-band atau arsitektur mesh network untuk meminimalkan risiko kehilangan kendali secara simultan dalam operasi drone swarm.

2. Sistem failsafe harus dirancang berdasarkan prinsip *defence-in-depth*, dengan mekanisme respons bertahap terhadap degradasi sinyal (degraded mode) alih-alih pendekatan biner (normal–kill). Implementasi fitur seperti hover stabil berbasis INS, penurunan terkendali menuju zona aman terdekat, serta kemampuan override manual lokal menjadi penting untuk mencegah jatuh bebas dan mengurangi risiko terhadap publik.

3. Sebelum pelaksanaan Drone Light Show, operator wajib melakukan analisis lingkungan berbasis data yang mencakup pengukuran spektrum frekuensi aktual di lokasi operasi, pengujian akurasi GNSS melalui evaluasi parameter seperti HDOP/VDOP, serta simulasi skenario
