## Analisis Insiden Drone PIXYZ RTK X-245 Skymagic pada Acara Drone Light Show Bundaran HI Tahun Baru 2025

<sup>1, 2, 3</sup>Teknik Penerbangan, Fakultas Teknologi Dirgantara dan Industri, Universitas Dirgantara  
Marsekal Suryadarma, Jakarta

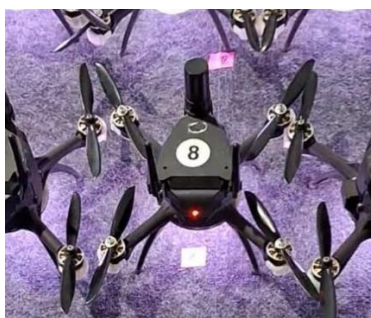
**Gambar 1** Drone PiXYZ RTK X-245 SkyMagic

Insiden jatuhnya 22 drone PiXYZ RTK X-245 dalam pertunjukan Drone Light Show di Bundaran HI terjadi akibat gangguan sinyal RTK dan C2 secara bersamaan ketika drone berada di wilayah urban padat dengan efek kanal (urban area). Gangguan ini menyebabkan drone kehilangan kendali dan keluar dari buffer zone yang telah ditentukan. Dalam kondisi tersebut, sistem failsafe pada drone aktif secara otomatis, menginstruksikan drone untuk memasuki mode darurat berupa Atti Land atau Kill Command.

1. Kehilangan sinyal RTK dan C2 secara bersamaan menjadi pemicu utama jatuhnya drone. Drone mengalami kehilangan sinyal navigasi RTK dan sinyal kontrol C2 secara simultan akibat gangguan lingkungan, yang menyebabkan sistem tidak dapat mempertahankan posisi maupun menerima instruksi dari Ground Control Station. Hal ini memicu aktifnya sistem failsafe.
